Številka: 0870/08_17

Datum: 04.08.2017

Zadeva: ZAPISNIK UGOTOVITEV EKO PATRULJE RDEG IVANČNA GORICA

Ugotovljeno dne 04.08.2017 ob 10.00 uri, na kraju Loke, vodnjak na parc. št. 1429, k.o. Gorenja Straža,

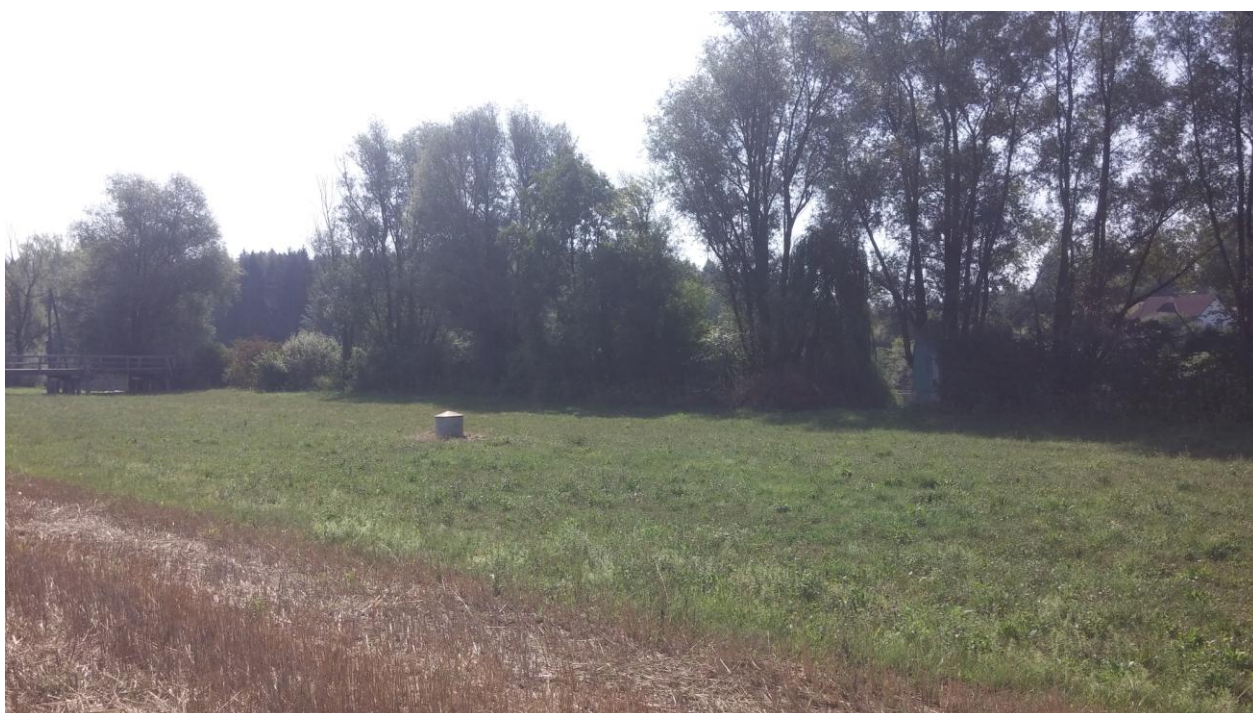
Vaščan vasi Loke, tudi član RDEG Ivančna Gorica, ima iz svojega vodnjaka pri reki Krki (parc. št. 1429, k.o. 1447 Gorenja Straža, od brega oddaljen približno 5 m) napeljan podzemni cevovod do svojega vrta, kjer vodo iz vodnjaka, ki se napaja izključno iz podtalnice, uporablja za zalivanje vrtnin. Pred več kot štirimi desetletji so si tovrstne vodnjake skopali sami vaščani, preden je bil urejen vodovod. Vodo iz vodnjakov so tudi pili, saj je bila pitna. Teh vodnjakov je več, v neposredni bližini je vsaj še eden.

Slika 1 - Eden od vodnjakov pri Krki, z vidnim pokrovom - drugi je skrit v tleh na desni strani slike

Podtalnica je uničena in vodnjaki neuporabni za vrsto desetletij, če ne stoletje. Tu ni več pomoči. Lahko pa preprečimo prevelike, usodne vplive na reko Krko, in sicer s tem, da se uredi trajno črpanje vodnjakov in odvoz izjemno nevarnih voda na primerno čistilno napravo. Hkrati se uredi redni monitoring na vodnjakih, ki naj se izvaja v naslednjih številnih desetletjih, dokler se ne ugotovi izboljšanja stanja pod mejo »dovoljenega« onesnaženja. **K TEMU JE POTREBNO PRISTOPITI NEMUDOMA, pred naslednjim deževjem!**

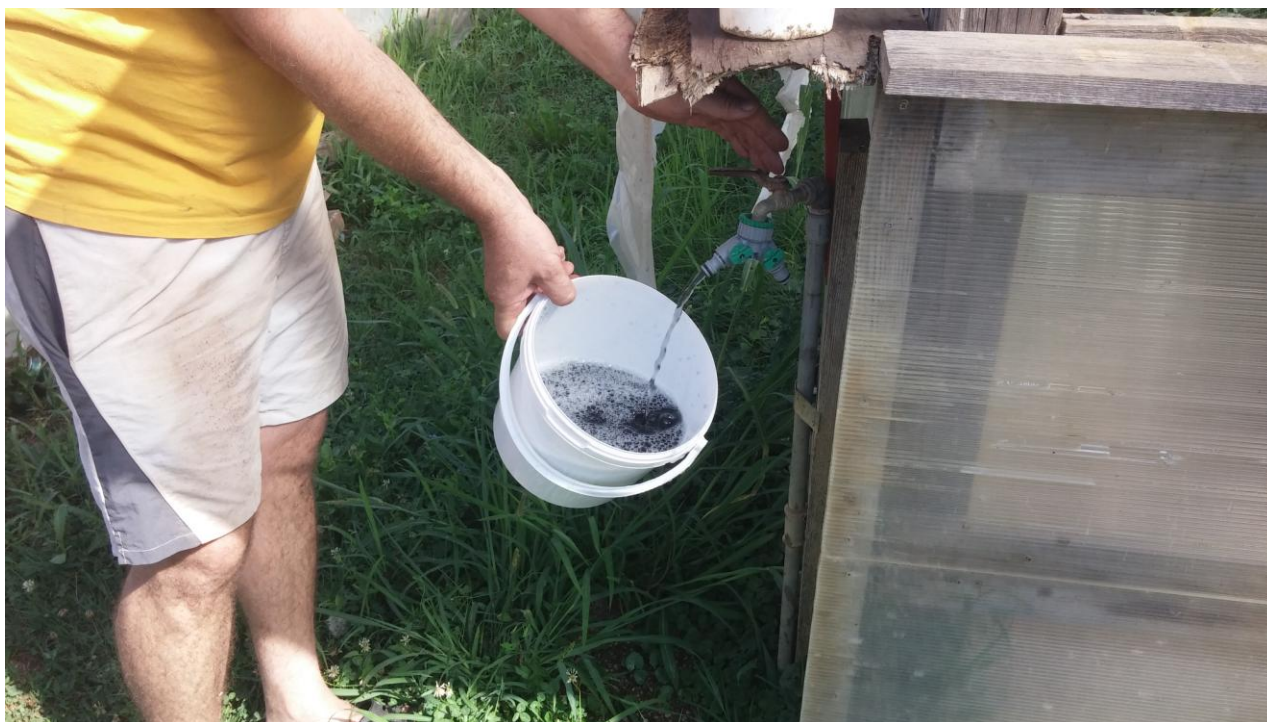
Danes, ko je želel zaliti vrtnine, nas je poklical, saj je iz pipe namesto vode pritekla neprosojno, zelo intenzivno smrdeča črna kemikalija!

Smrad je identičen smradu ostankov zgorene odpadne surovine na obratu nekdanje Opekarne Novo mesto v Zalogu pri Straži, kar je bilo v bližini obrata moč zelo intenzivno zaznati takoj po požaru, vonj pa je na obratu prisoten še danes. Obrat je od vodnjaka oddaljen 400 m zračne linije. Na podlagi tega je možno z veliko gotovostjo sklepati, da so vodnjak preko podtalnice napolnile količinsko zelo obsežne izcedne vode z neurejenega obrata, ki so nastale pri gašenju katastrofalnega požara izpred 14 dni. Ta je ohromil obrat, saj so bili uničeni ključni deli obrata, vključno z večino odpadne surovine, ki je vsebovala tudi nevarne odpadke - to so povedali gasilci, kot pričę; prav tako pa imamo tudi dokazne fotografije. Obrat ni imel najosnovnejše protipožarne ureditve, prav tako pa tudi ne zadrževalnika izcednih vod, zato so se le-te prosto izlivale skozi neutrjena tla obrata (zemlja), kjer so se na prostem skladiščile surovine, ostalo pa po starih in novih ceveh na poljedelske površine 1. kvalitete. Zemlja je zaradi suše zelo presušena, zato je obsežna izcedna požarna voda s travnika, ki je zavoljo rednega dotakanja izcednih vod v preteklih 10 letih popolnoma uničen, poniknila v zemljo v tako kratkem času, da tega vaščani ne pomnijo. Sklepamo, da je podtalnica na tem delu popolnoma kontaminirana s težkimi kovinami, smrtno nevarnimi kemikalijami, hormoni, strupi. Obstaja velika nevarnost, do bo večje deževje te izjemno nevarne kemikalije odplaknilo neposredno v Krko, če ne drugače, ob mešanju poplavne vode in vode iz vodnjaka, saj je ta od Krke oddaljen le 5 m in se nahaja v izrazito poplavnem območju. Takrat bo kontaminirana tudi struga reke Krke in predvidevamo množičen pogin rib, v več ponavljajočih se primerih!

Slika 2 - Črna voda iz pipe, ki je preko vodne pumpe (»hidrofor«) in cevovoda povezana z vodnjakom

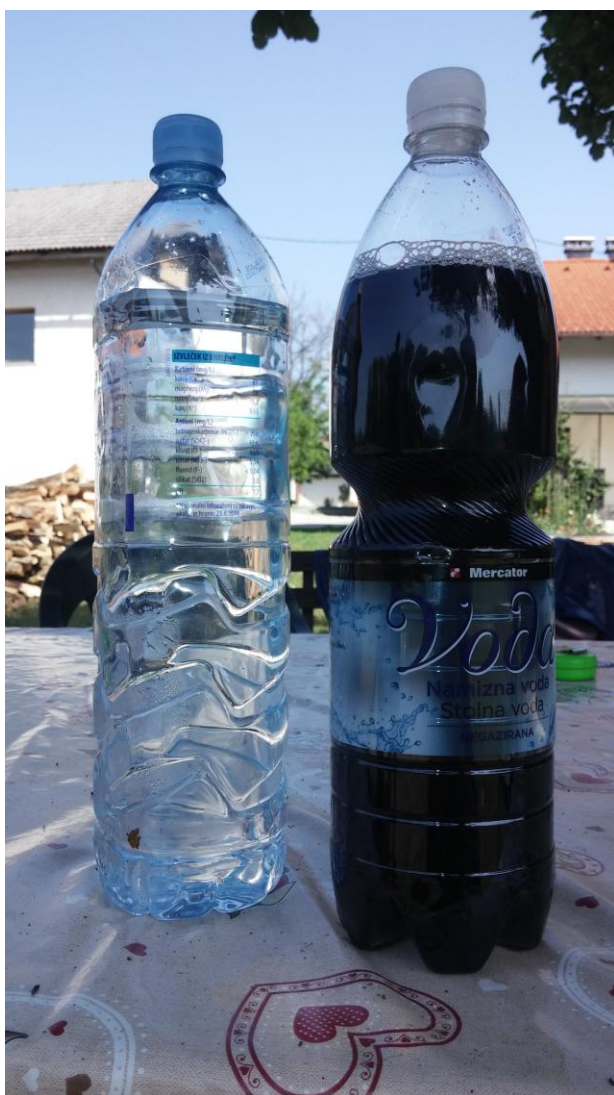
Slika 3 - Plastenki vode iz vodovoda in vodnjaka

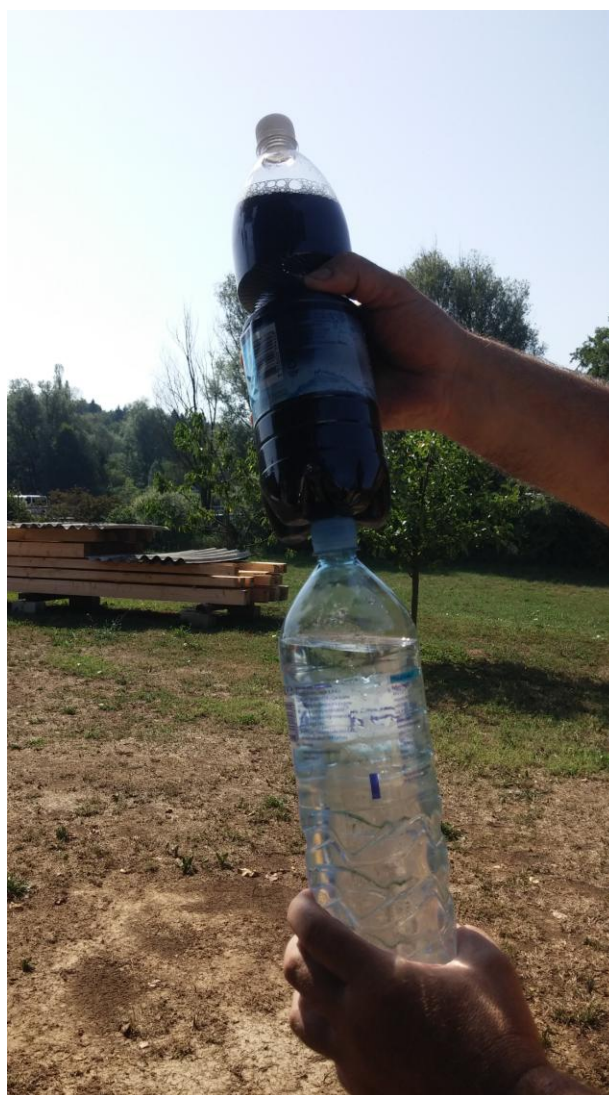
Slika 4 - Enako kot slika 3, slikano proti soncu
